## **Restructuration de l'ancien cinéma Le Palace et création de logements**

**106 avenue Victor Hugo – 19000 TULLE**

## SOMMAIRE

## I. OBJECTIFS DU DIAGNOSTIC STRUCTURE

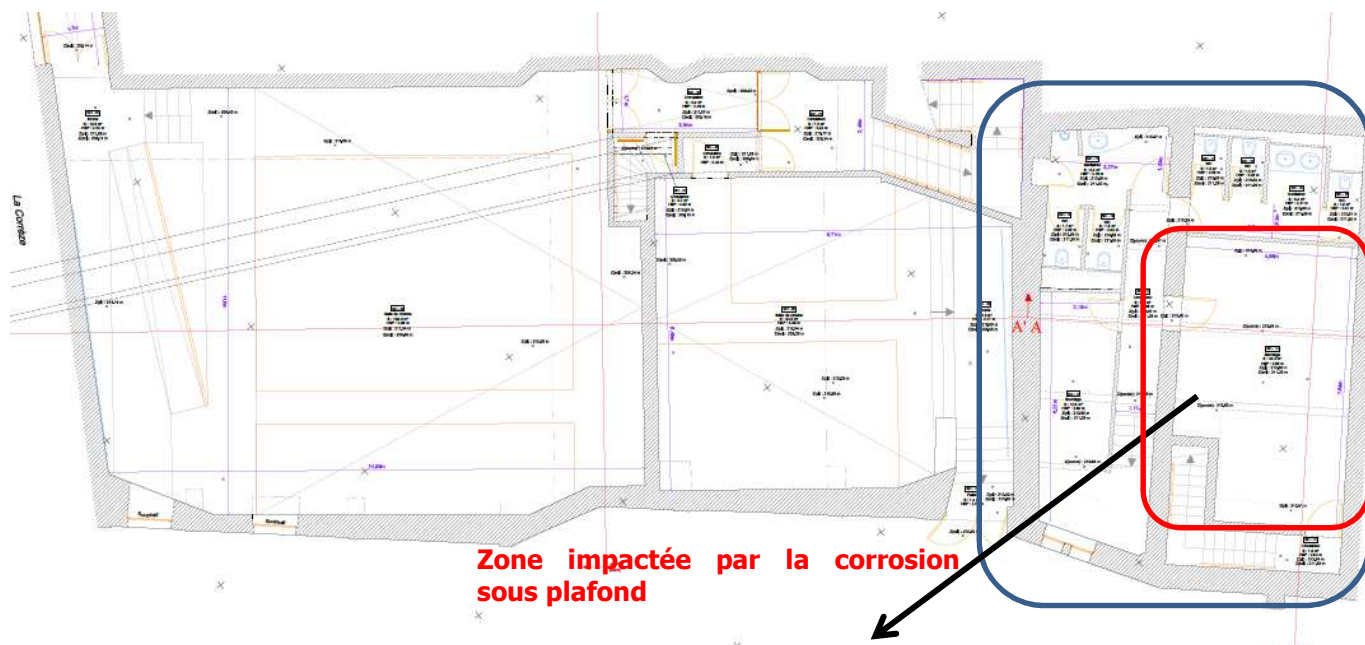
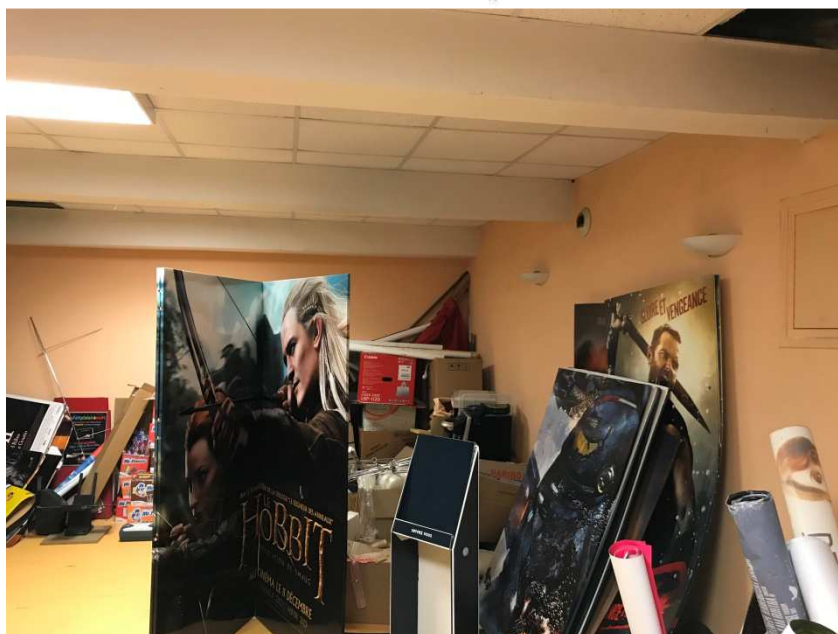
- plancher bas de type dallage béton armé sur terre-plein qui ne présente pas de pathologies ;
- murs de refends et contre terre en béton banché sans pathologies ;
- **plancher haut en dalle béton d'une épaisseur comprise entre 12 et 14 cm et qui présente localement un état de corrosion assez avancé sur ses armatures inférieures de flexion.**

***Local stockage du sous-sol dont le plancher haut présente une altération relativement élevée***

Dans le cadre d'un projet de réhabilitation du bâtiment, nous préconisons la réfection de la zone de plancher concernée qui est repérée sur la page suivante. Les poutres béton devront être conservées pour ne pas déstabiliser les poutres et le plancher en continuité de l'autre côté du mur de refend.

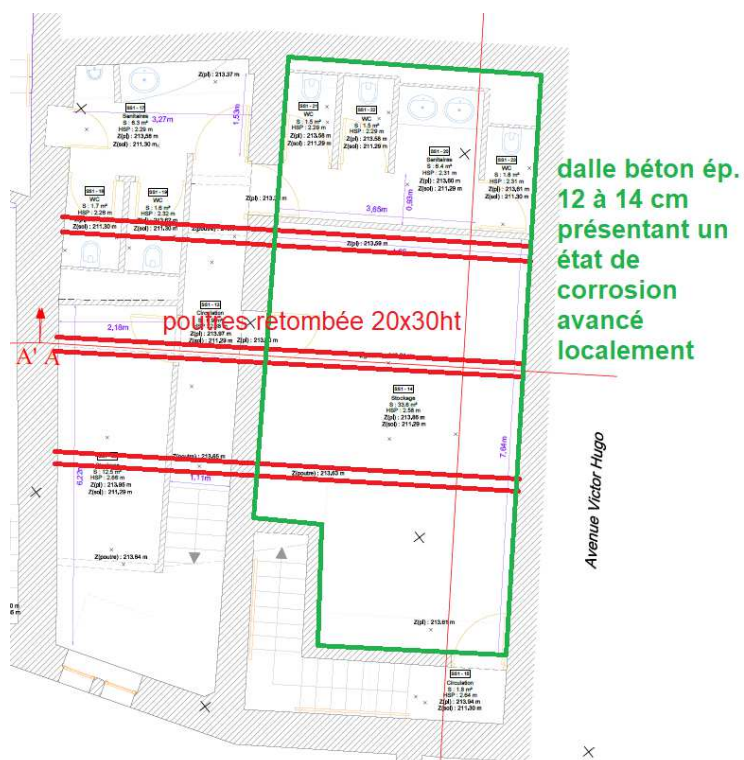
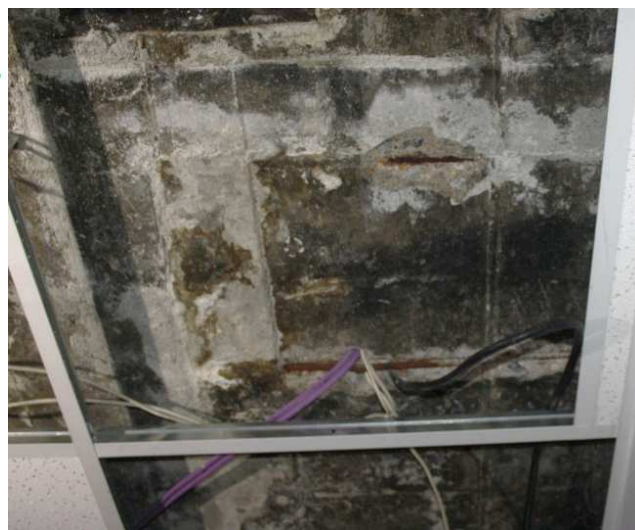
**Localisation de la zone de plancher endommagée**

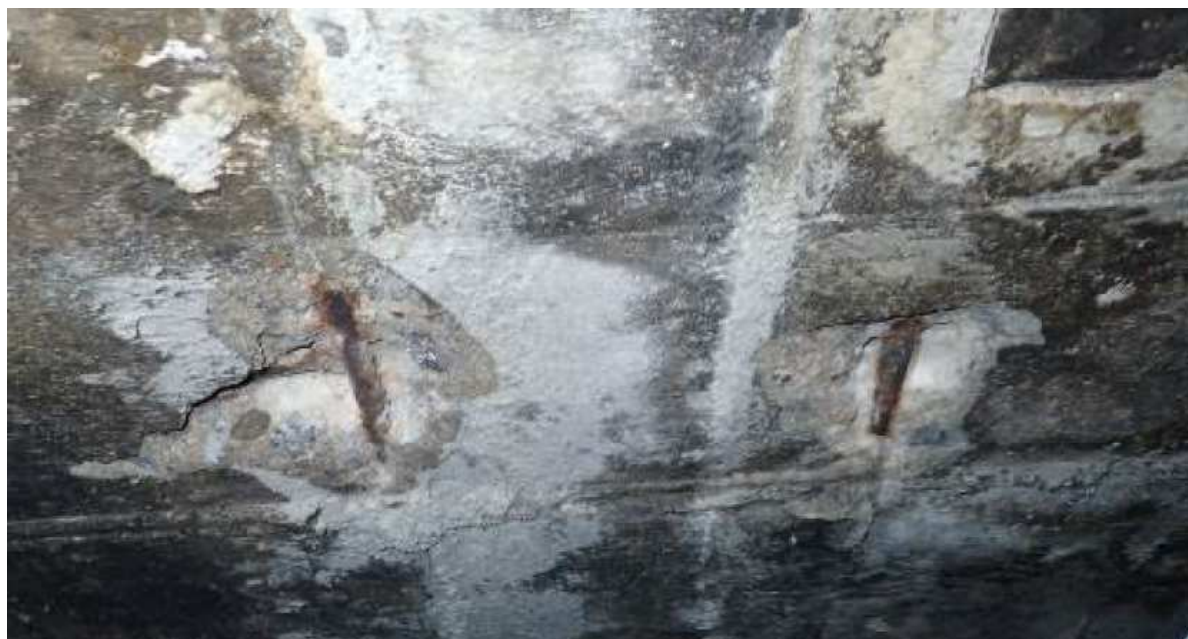
**Corrosion des armatures en sous-face de dalle**

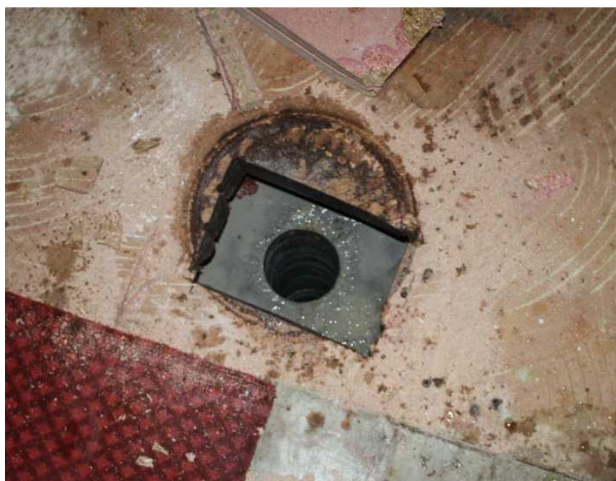
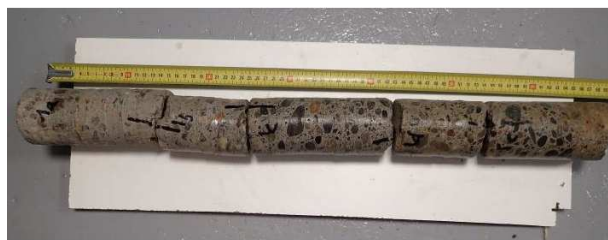
### ***Carottage du plancher bas***

Le carottage du plancher bas a permis de constater une épaisseur totale de plancher comprise entre 40 et 60 cm, ce qui est relativement élevé. Comme indiqué dans le rapport d'Alpha BTP, la forme des granulats semble montrer un coulage sur deux temps. On peut supposer que le dallage d'origine a été rechargé au moins une fois.

La résistance de ce dallage, si cette épaisseur se vérifie en d'autres points du parking, peut être évaluée à plusieurs tonnes/m<sup>2</sup>. Des sondages complémentaires permettraient de le confirmer.

La résistance du dallage est suffisante pour le stationnement de véhicules légers.

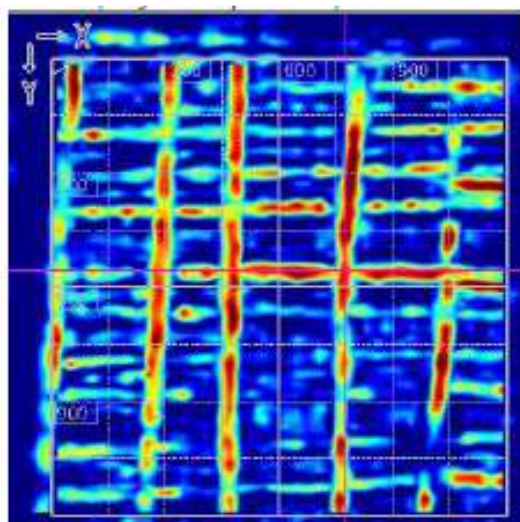
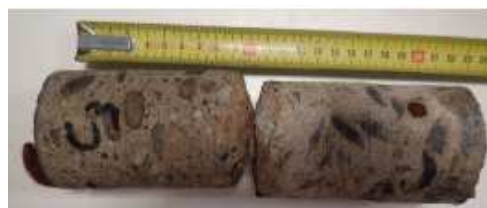
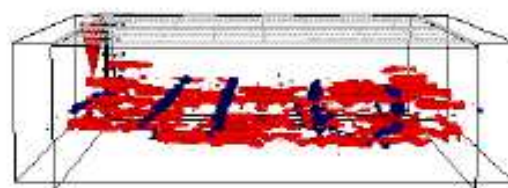
### ***Scan des armatures du plancher haut et carottage pour mesure de l'épaisseur totale du plancher et des diamètres de ses armatures***

- le plancher est une dalle pleine en béton armé qui s'appuie sur un réseau de poutres primaires et secondaires, les poutres primaires portant dans le sens de la largeur du bâtiment comme indiqué sur la figure page suivante ;
- les poutres primaires sont espacées d'environ 4 à 5 m et supportent des poutres secondaires distantes d'environ 2 m ;
- la dalle pleine a une épaisseur de 20 cm et son ferrailage permet d'évaluer la résistance du plancher pour une surcharge de l'ordre de 500 kg/m<sup>2</sup> conforme pour la réalisation de commerce ou d'un établissement recevant du public sur le niveau rez-de-chaussée.

Toutefois la résistance au feu du plancher au-dessus d'un parc de stationnement devra être réalisée par l'intermédiaire d'un flocage.

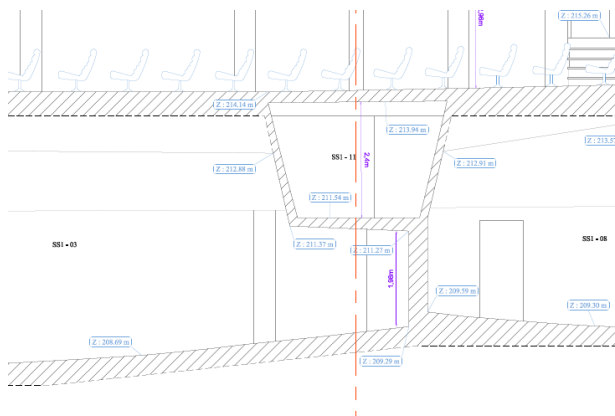
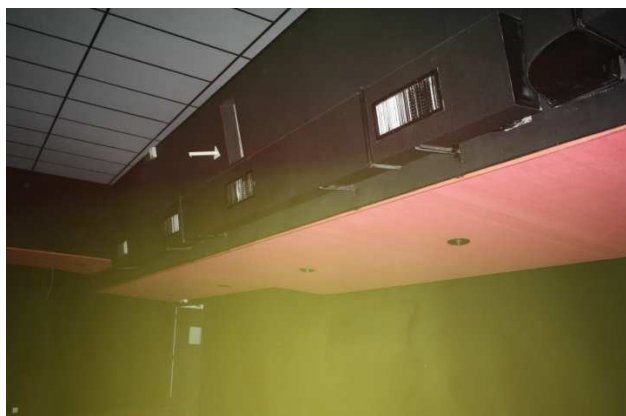
**Salle de projection entre les deux salles de cinéma du sous-sol**

Concernant la salle de projection entre les deux salles, celle-ci paraît ne pas être porteuse du plancher haut du sous-sol. Elle a été construite avec un voile en béton banché en tête duquel a été encastrée une dalle en béton armé.

Les parois obliques de cette salle correspondent à des cloisons avec une ossature métallique légère et plaques de plâtre.

Dans le projet de réhabilitation proposé, nous prévoyons donc sa démolition pour accroître la surface de stationnement du sous-sol.

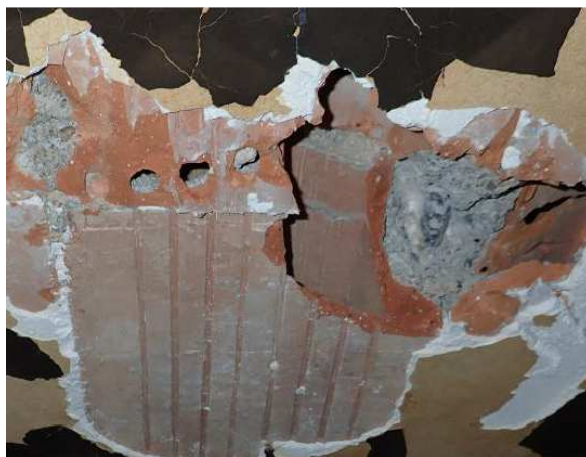
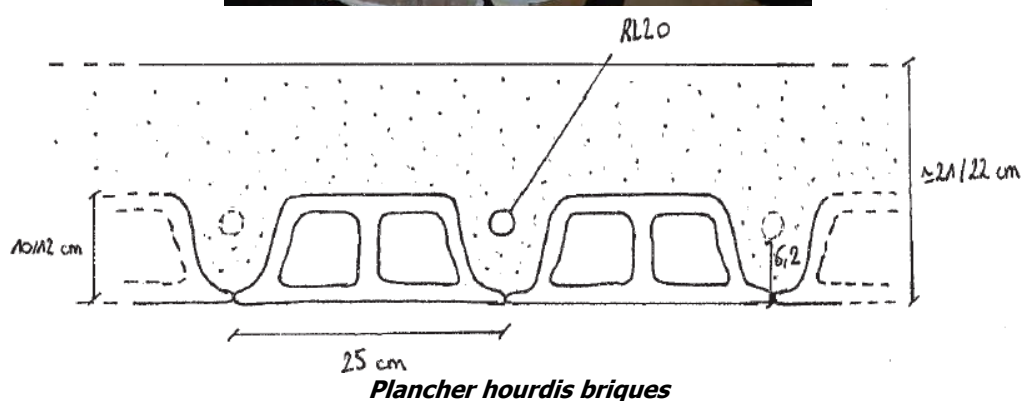
Il s'agit d'un plancher type hourdis brique dont l'épaisseur totale avoisine 21 cm. Les hourdis en brique servent de fond de coffrage et dans leur creux sont disposées des armatures de flexion qui représentent une section d'acier de  $12,56 \text{ cm}^2 / \text{m}$ .

Les calculs menés, prenant en considération une résistance élastique des armatures de 235 MPa, permettent de conclure que ce plancher est conforme en résistance pour recevoir une surcharge de  $250 \text{ kg/m}^2$ .

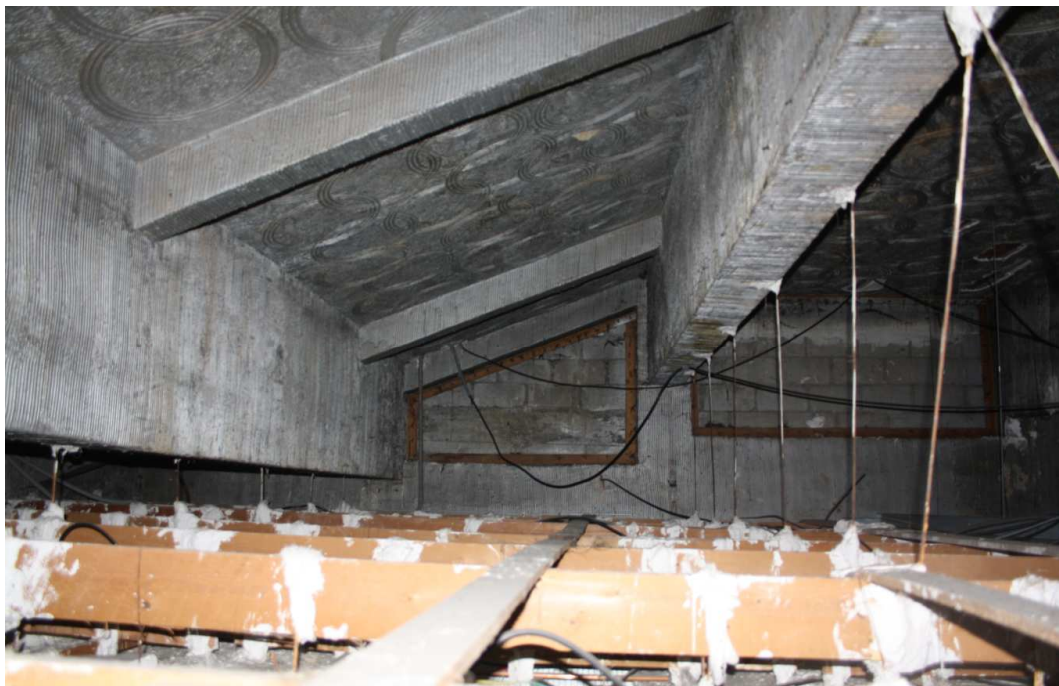
En soulevant les plafonds sous la salle du premier étage, on peut observer une structure en gradin également constituée de poutres principales et secondaires en béton armé. Cependant cette structure est en pente puisqu'elle formait initialement une tribune en belvédère au-dessus des places assises du rez-de-chaussée.

Ce constat indique que sa conservation, ou du moins son exploitation, seraient compliquées à assurer en raison des difficultés avec une telle surface.

*Structure béton en gradins sous la salle de cinéma du premier étage*

**La démolition des gradins et de la structure mixte acier-bois est envisagée en raison des difficultés liées à son exploitation. Ainsi la salle du premier étage du bâtiment arrière disparaîtrait.**

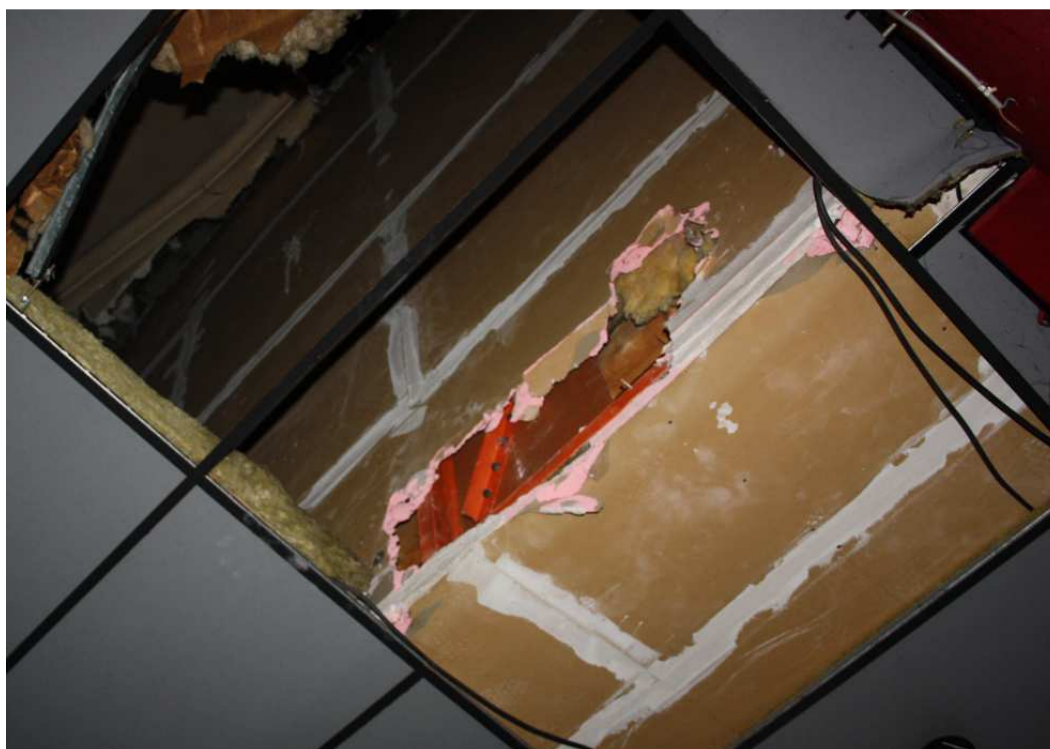
*Poutre treillis métallique en fond de la salle du premier étage, visible depuis le rez-de-chaussée derrière son habillage en plaques de plâtre.*

Pour exploiter les gradins béton de l'étage comme une salle de cinéma supplémentaire, une poutre treillis métallique a été mise en place en fond de salle derrière la toile de projection. **Cette poutre treillis semble être couverte d'une peinture au plomb comme le reste de la structure métallique qu'elle supporte.**

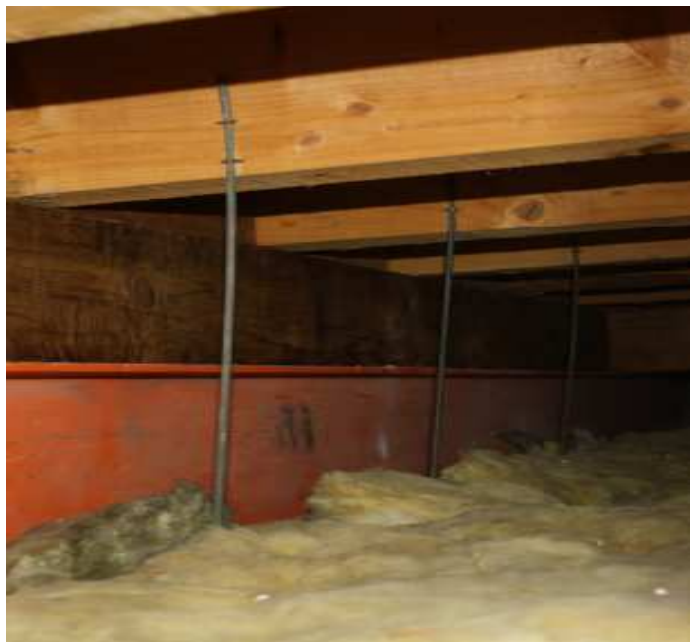
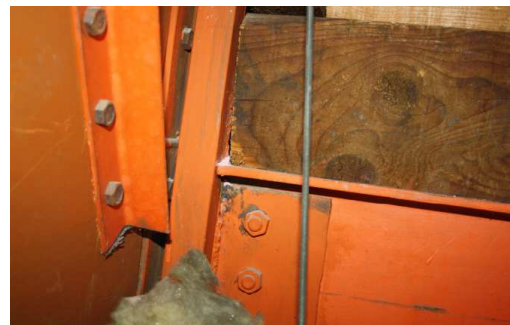
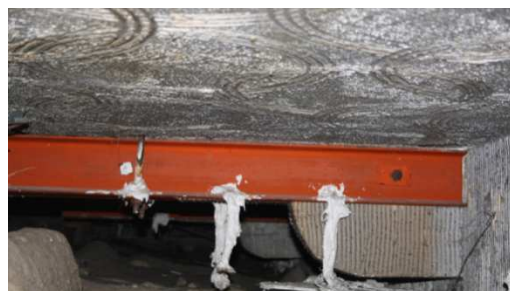
Entre cette poutre treillis et le pied des gradins, on retrouve des poutres métalliques supportant un plancher bois ayant permis d'agrandir la salle.

### ***Prolongement de la salle du premier étage avec une structure mixte acier-bois***

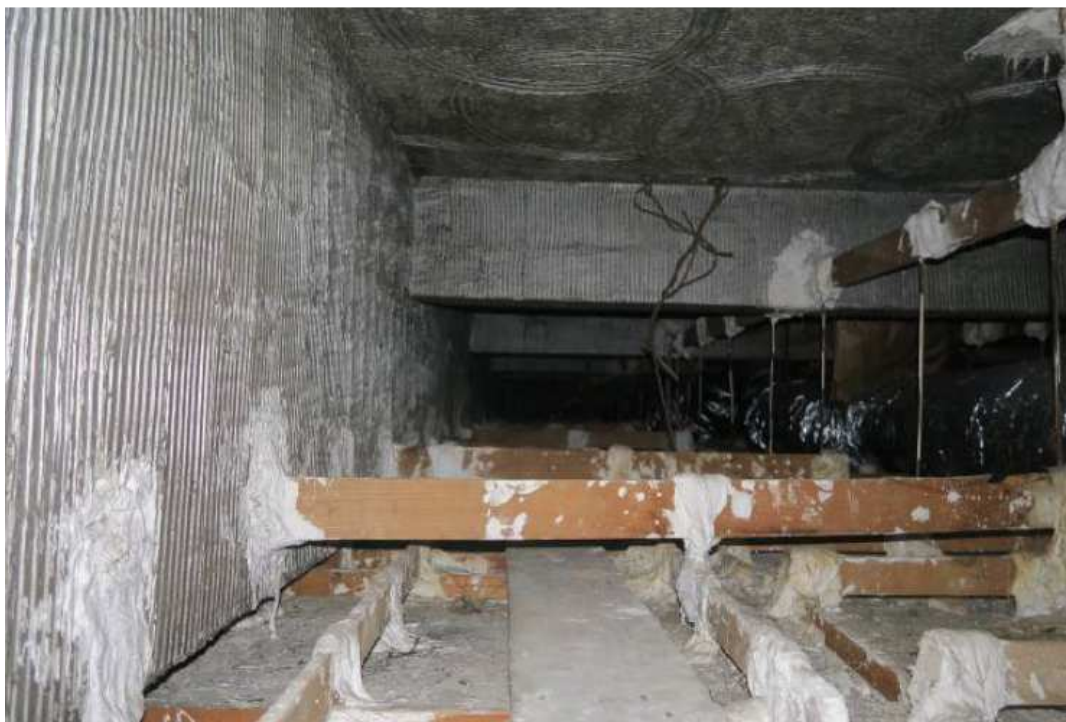
***Poutres béton primaires de portique et secondaire au premier étage sur bâtiment arrière, sous la toiture terrasse***

Une des poutres principales de la toiture au-dessus la salle a été sondée afin d'identifier son ferrailage et d'évaluer sa résistance. D'après les sections d'armatures relevées et selon les calculs, les poutres primaires sont en mesure de recevoir une surcharge de 200 kg/m<sup>2</sup> qui comprend les charges permanentes liées aux plafonds, complexe d'étanchéité avec protection.

Par déduction on estime à environ 100 kg/m<sup>2</sup> la surcharge d'exploitation possible sur la toiture terrasse, ce qui est insuffisant en l'état pour la rendre accessible aux habitants des étages.

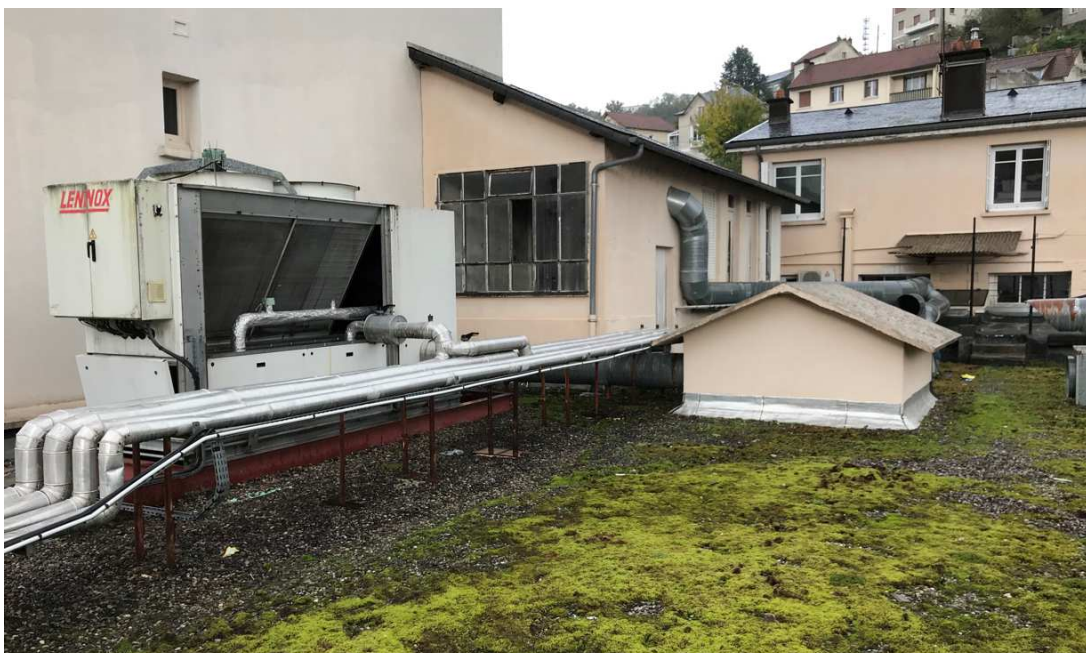
***Toiture terrasse du bâtiment arrière***

Une solution de renforcement par carbone reste envisageable pour rendre accessible la toiture terrasse.
