Dossier technique amiante

Immeuble bâti visité : **SCI le PALACE**
Adresse : **106 Av Victor Hugo**
Code Postal : 19000
Ville : TULLE (France)
Précision : Salles de Cinéma, bureaux, archives et sorties de secours

**Rapport de mission de repérage des matériaux et produits
contenant de l'amiante à intégrer au Dossier technique
amiante**

Numéro de dossier : 17/TUL/HA/1804
Date du repérage : 06/06/2017

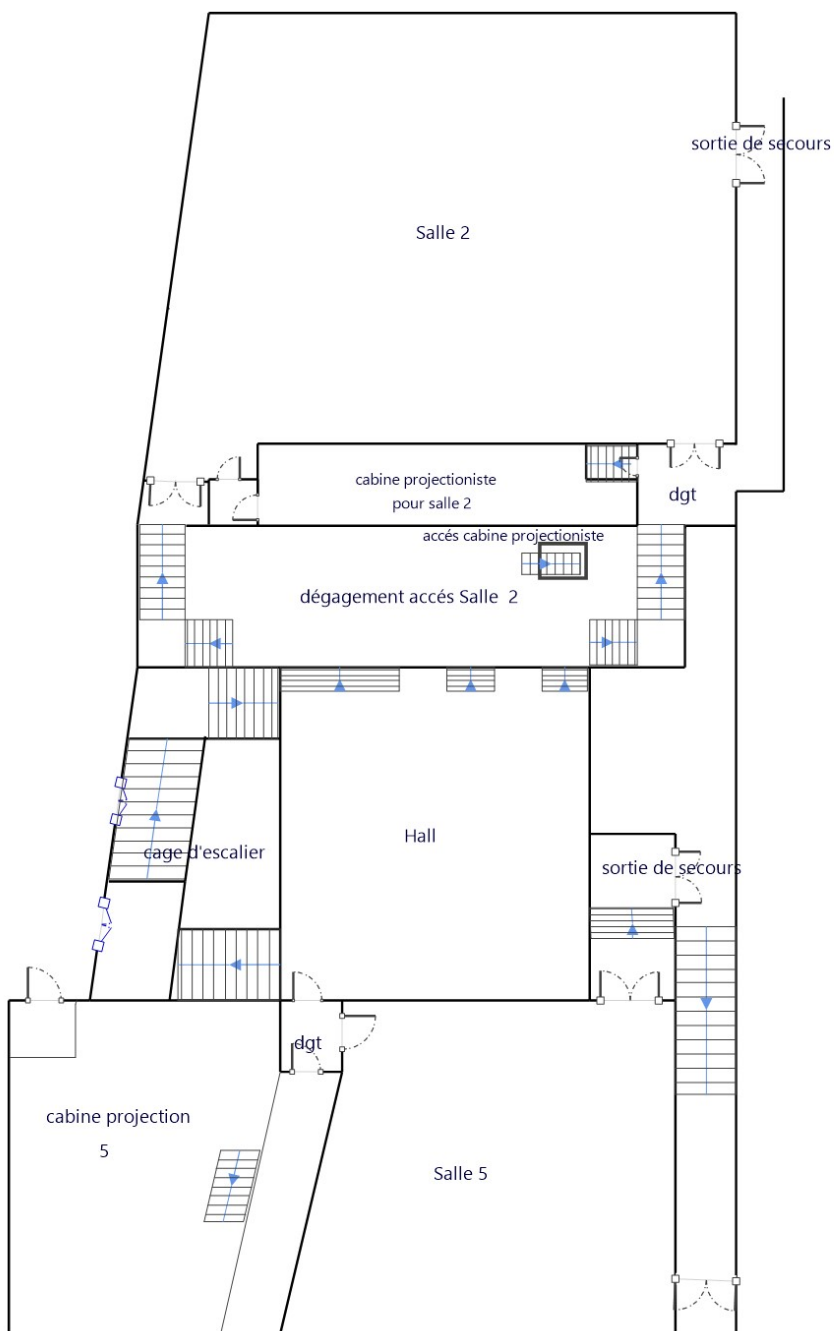
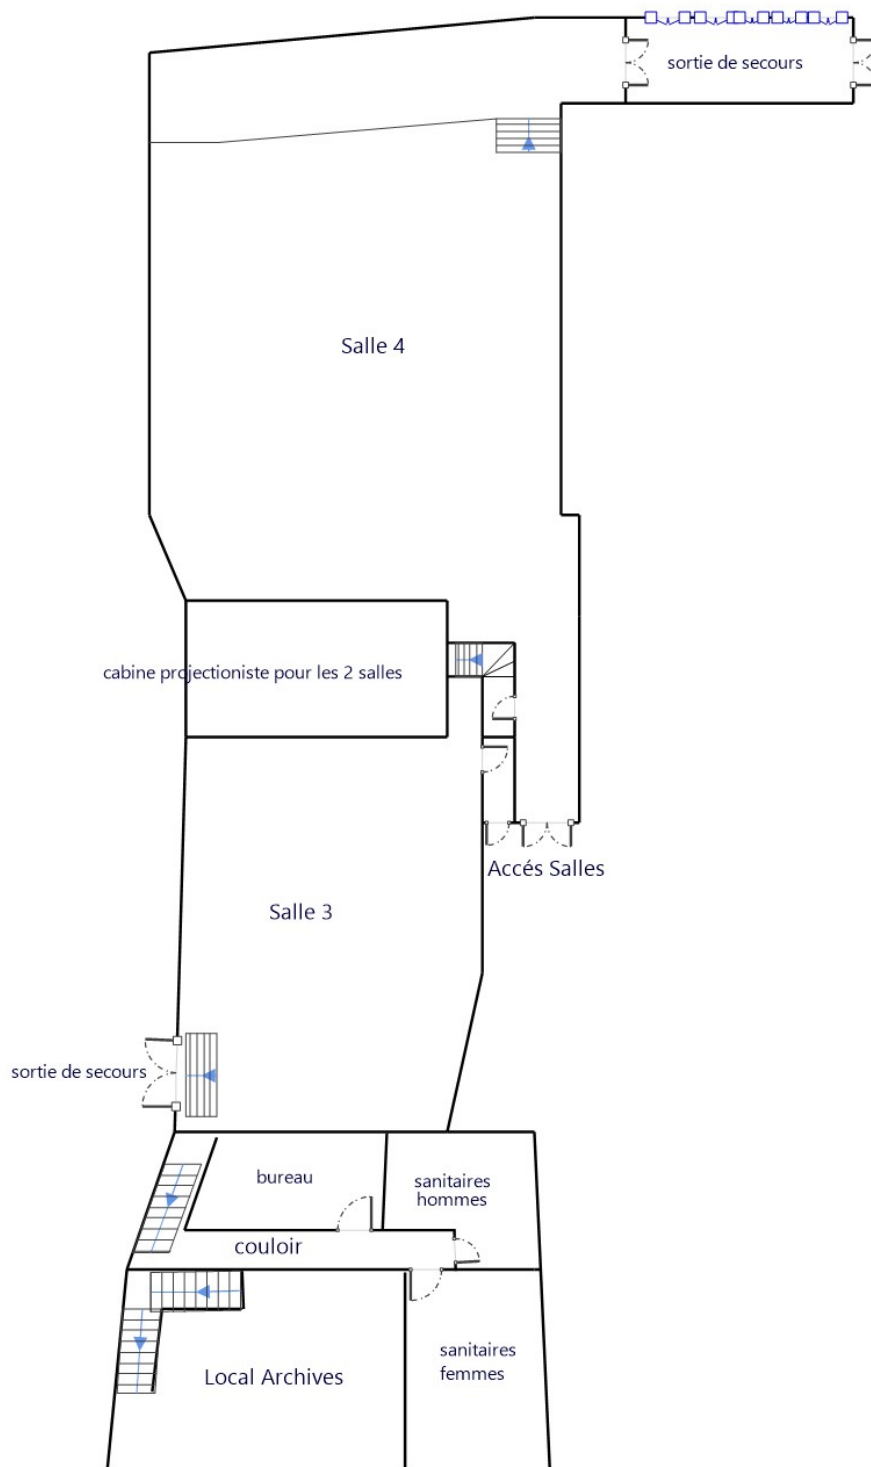
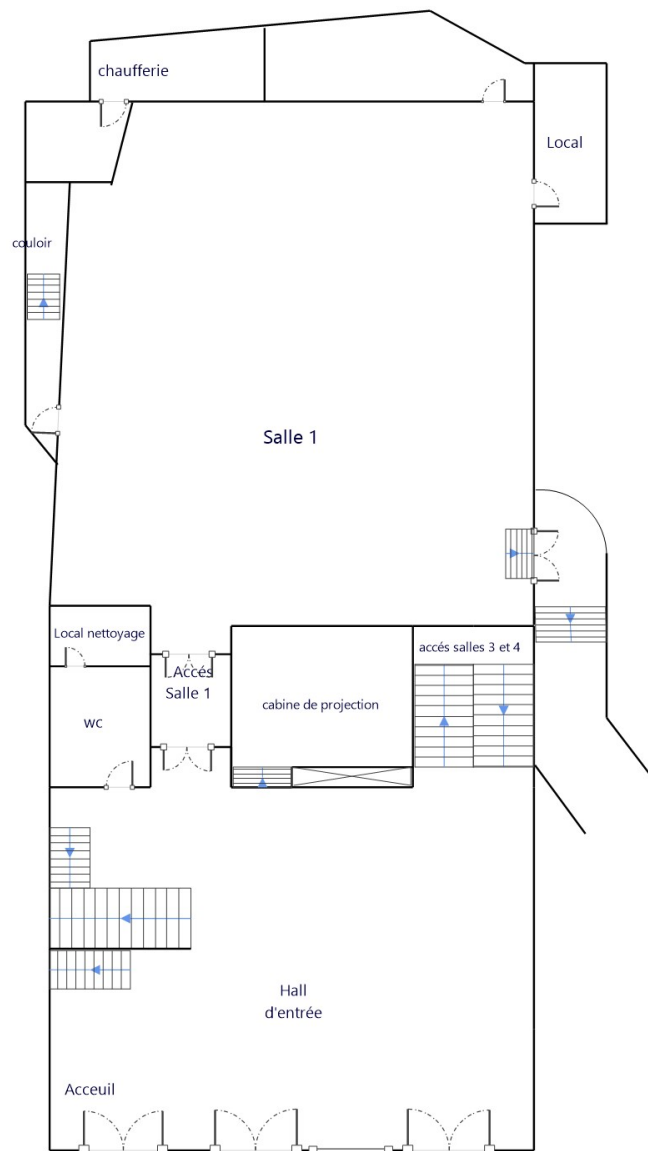
7.1 - Annexe - Schéma de repérage

Il s'agit de l'ensemble des locaux ou parties de l'immeuble concerné par la mission de repérage figurant sur le schéma de repérage joint en annexe à l'exclusion des locaux ou parties d'immeuble n'ayant pu être visités.
