## **Restructuration de l'ancien cinéma Le Palace et création de logements**

**106 avenue Victor Hugo – 19000 TULLE**

## SOMMAIRE

## I. OBJECTIFS DU DIAGNOSTIC STRUCTURE

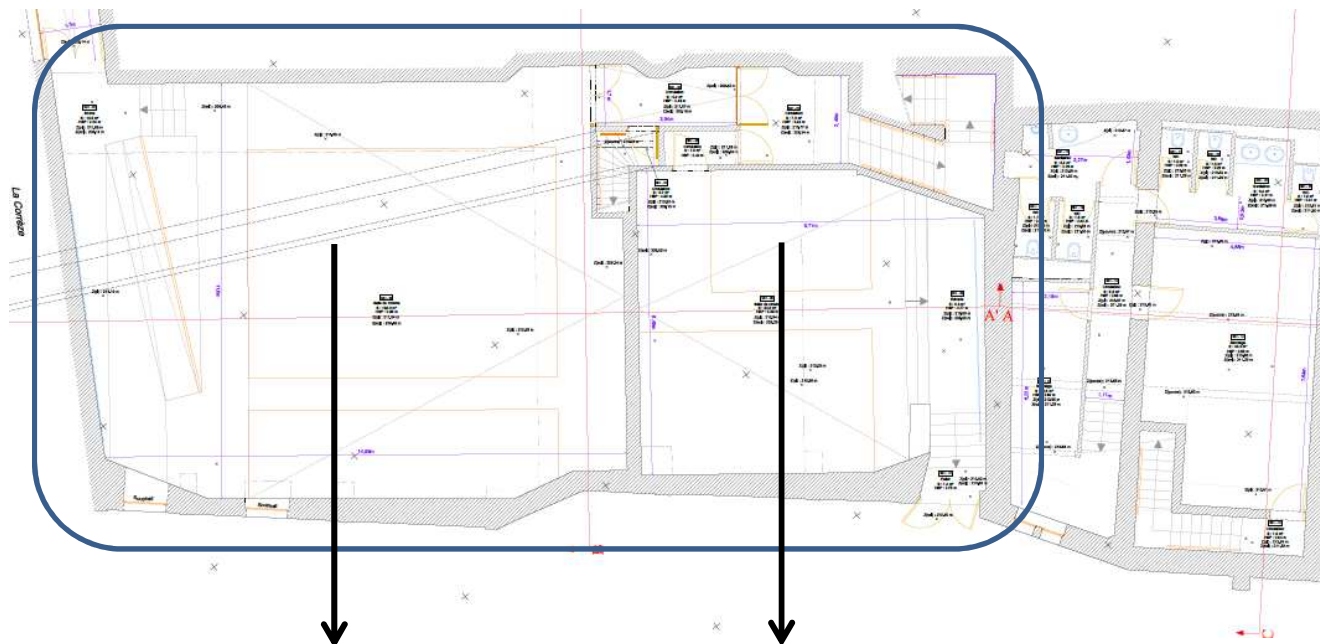
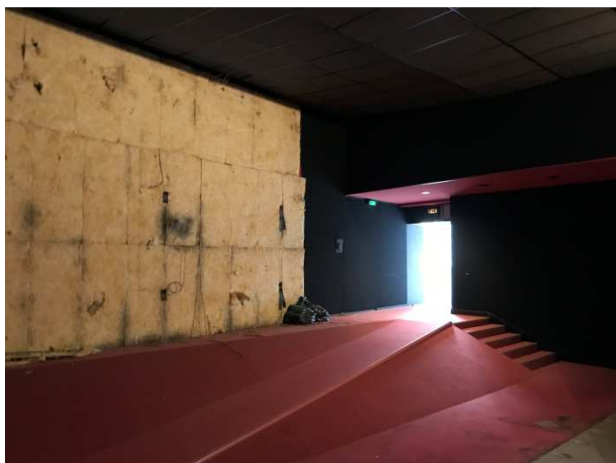
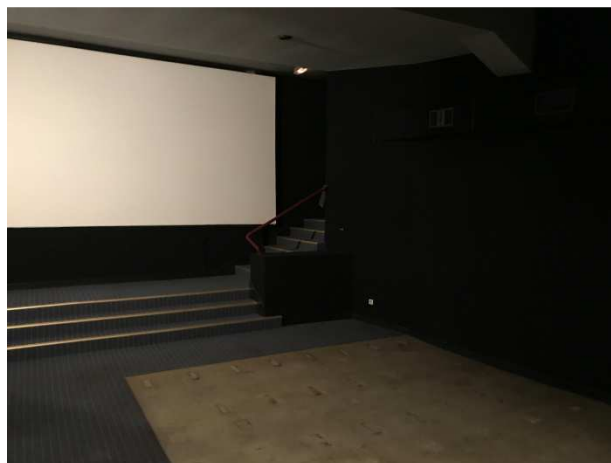
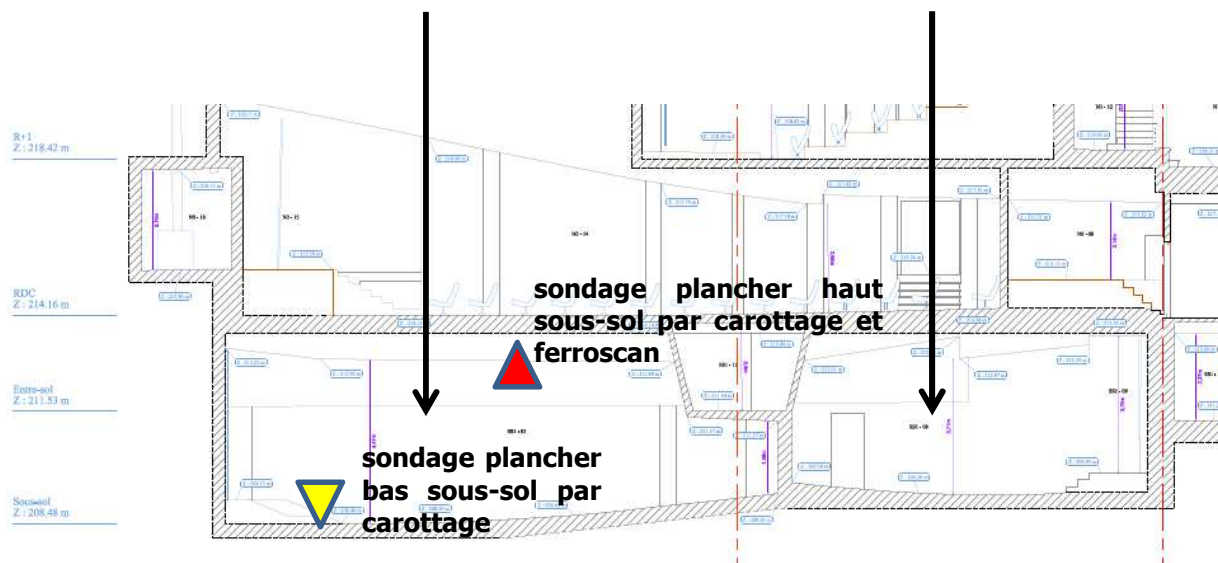
### ***Repérage du sous-sol du bâtiment arrière et des sondages réalisés***

Le carottage du plancher bas a permis de constater une épaisseur totale de plancher comprise entre 40 et 60 cm, ce qui est relativement élevé. Comme indiqué dans le rapport d'Alpha BTP, la forme des granulats semble montrer un coulage sur deux temps. On peut supposer que le dallage d'origine a été rechargé au moins une fois.

La résistance de ce dallage, si cette épaisseur se vérifie en d'autres points du parking, peut être évaluée à plusieurs tonnes/m<sup>2</sup>. Des sondages complémentaires permettraient de le confirmer.

La résistance du dallage est suffisante pour le stationnement de véhicules légers.

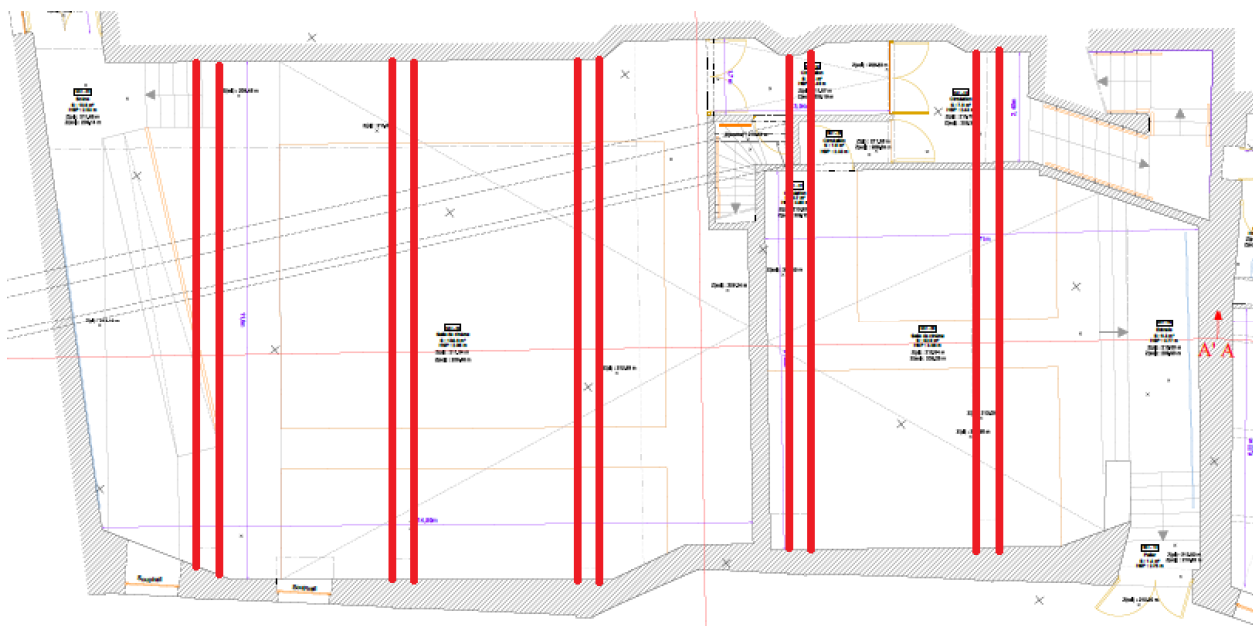
**Repérage des poutres primaires du sous-sol**

Le réseau des poutres primaires du sous-sol, symbolisé sur le plan ci-dessus, fait partie d'un système de portiques composés de poteaux béton qu'on observe au rez-de-chaussée derrière les habillages des murs.

On retrouve donc logiquement une correspondance en plan entre ces poutres du sous-sol et celles observées au rez-de-chaussée qui portent la toiture terrasse du bâtiment arrière.

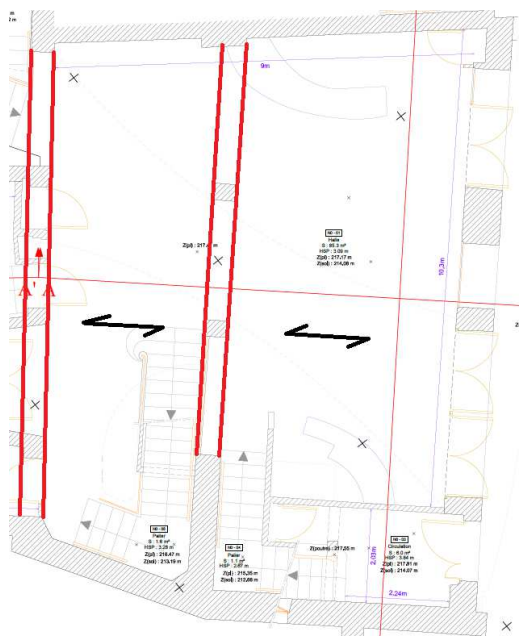
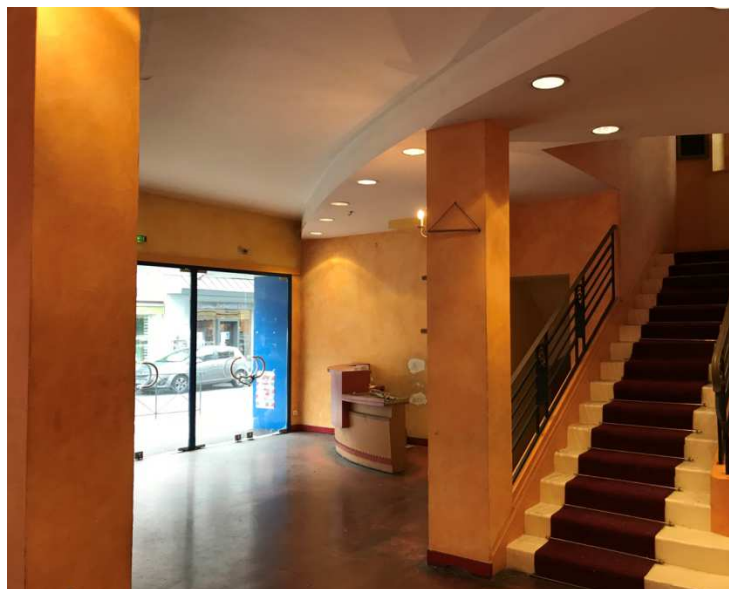
**Hall d'entrée et structure poteaux-poutres**

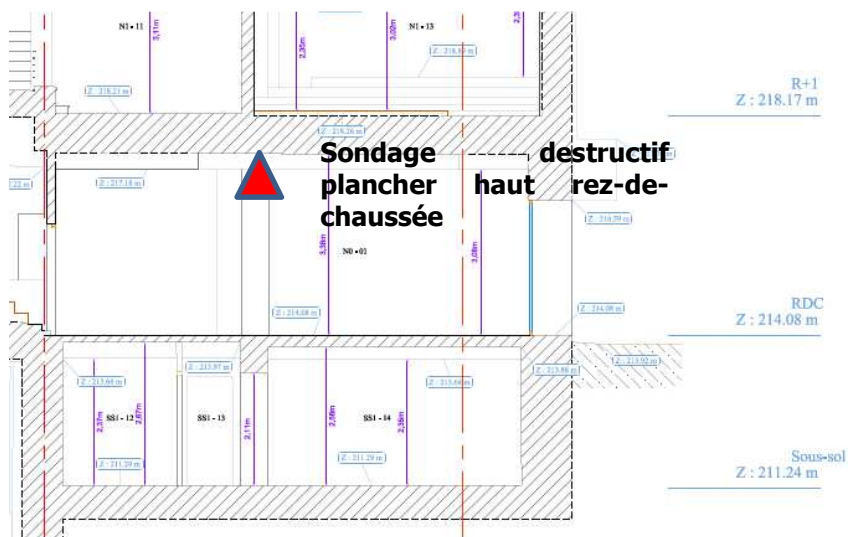
**Hall d'entrée en rez-de-chaussée**

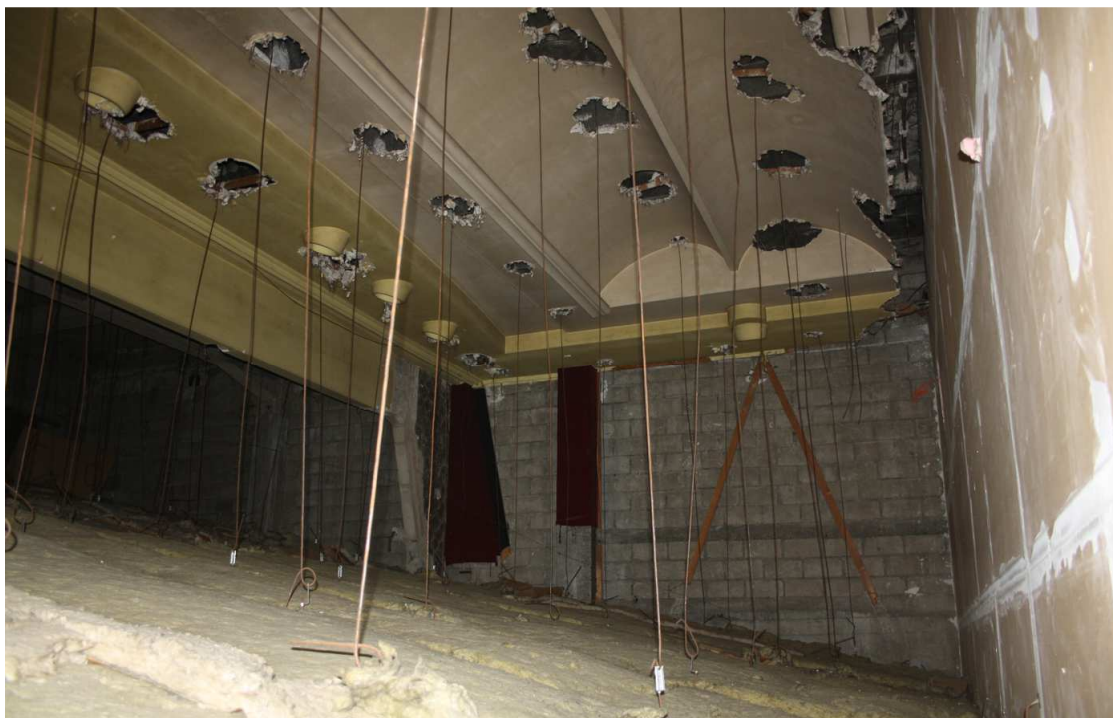
***Plénum donnant sur le grand volume de l'ancienne salle de cinéma-théâtre***

On relève une structure de type portiques béton avec un remplissage entre poteaux en blocs béton. Sur les plans du rez-de-chaussée, on peut constater que cette structure se superpose avec celle du sous-sol et son réseau de poutres primaires.

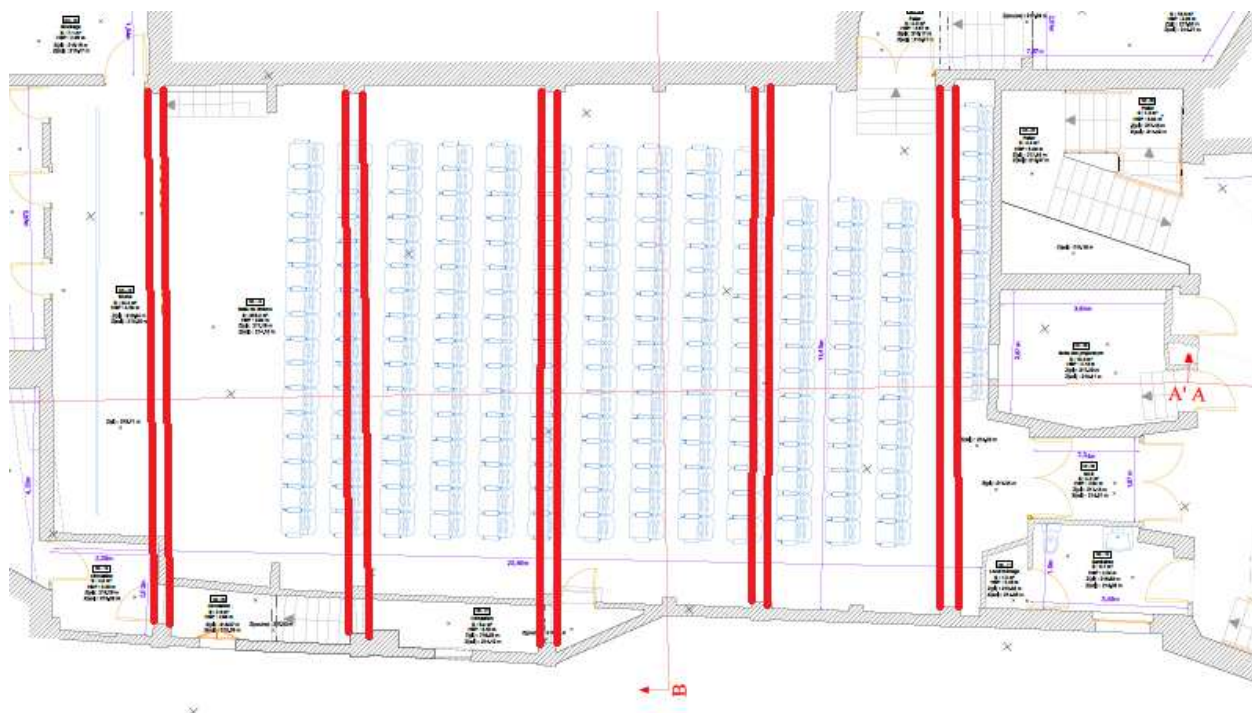
***Répartition des poutres principales sur le rez-de-chaussée et l'étage***

En soulevant les plafonds sous la salle du premier étage, on peut observer une structure en gradin également constituée de poutres principales et secondaires en béton armé. Cependant cette structure est en pente puisqu'elle formait initialement une tribune en belvédère au-dessus des places assises du rez-de-chaussée.

Ce constat indique que sa conservation, ou du moins son exploitation, seraient compliquées à assurer en raison des difficultés avec une telle surface.

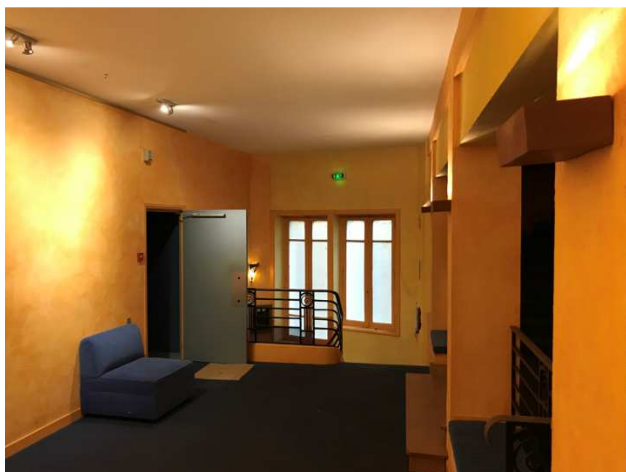
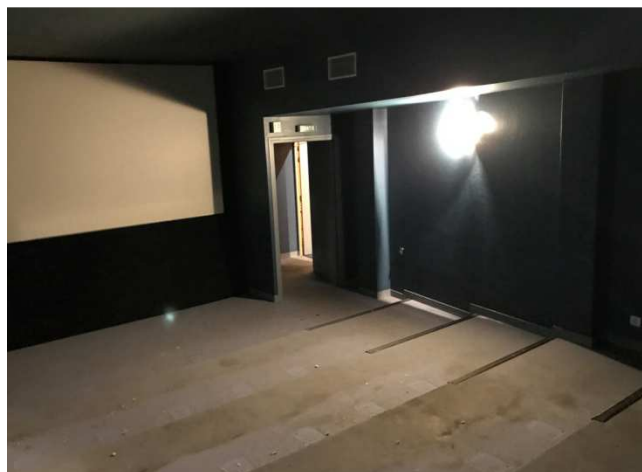
**Hall et salle de cinéma du premier étage séparés par une structure poteaux-poutres cachée dans une cloison de distribution**

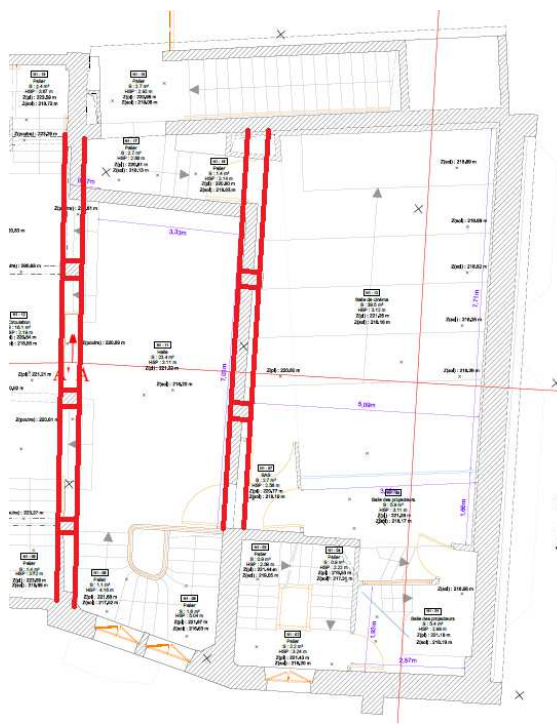
**Repérage de principe de la structure poteaux-poutre du premier étage du bâtiment avant**

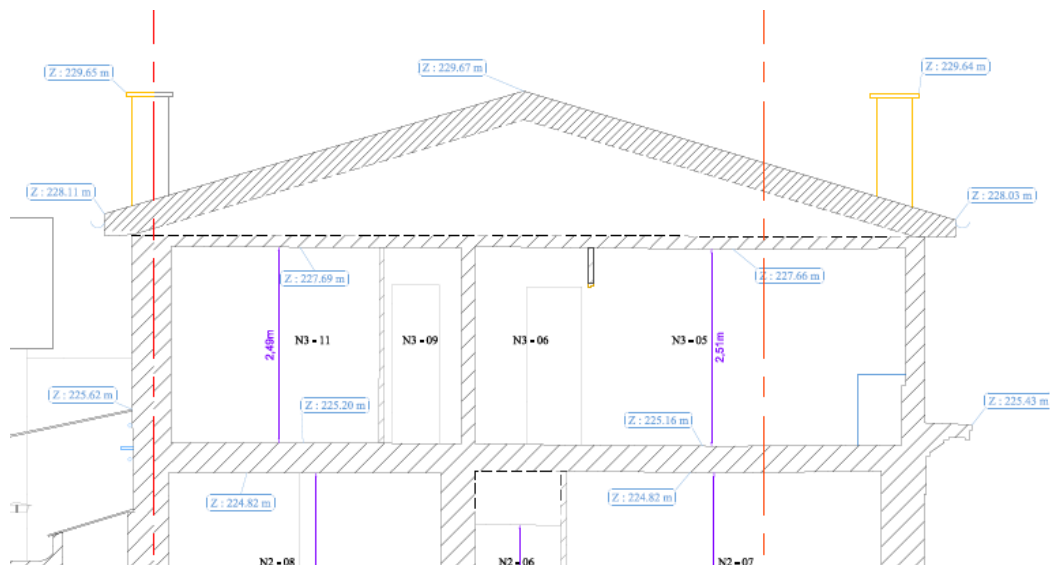
***Troisième étage du bâtiment***

Le troisième étage est composé d'un plancher bois compatible dans le projet pour la réalisation de logements. Il est surmonté d'une charpente traditionnelle supportant une couverture en ardoise.

Les murs de façade et le mur de refend sont en briques creuses.

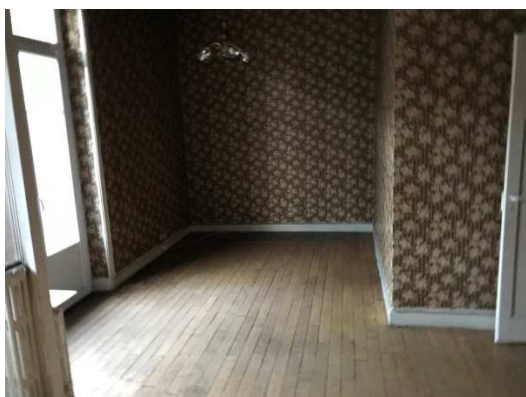
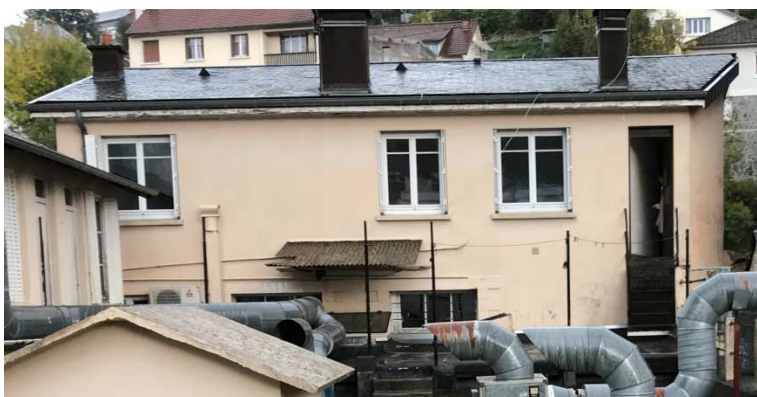
***Plancher bois et façade arrière du troisième étage***
